OSMOSE SANIEREN

Ältere Yachten brauchen meist unter Wasser neue Beschichtungen. Um die Schäden dauerhaft zu beheben, wurde die Dehlya **SANDGESTRAHLT** und komplett neu aufgebaut

KIEL ÜBERHOLEN

Ballastflossen brauchen zuweilen eine Runderneuerung. Die **KORROSION** wird per Sandstrahl entfernt, der Ballast wieder in Form gespachtelt und mit Epoxid versiegelt. Ein Beispiel

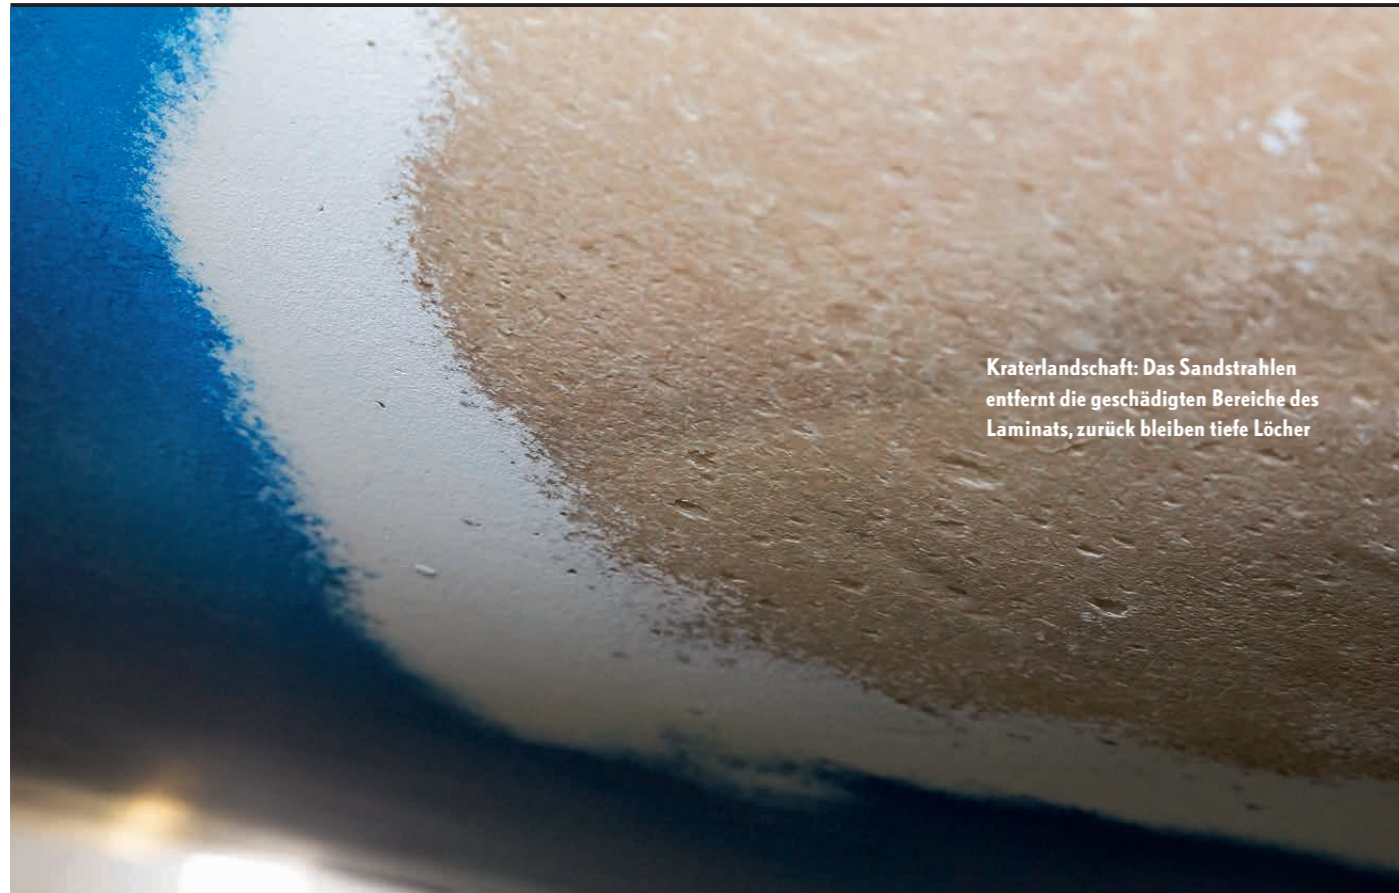
Kraterlandschaft: Das Sandstrahlen entfernt die geschädigten Bereiche des Laminats, zurück bleiben tiefe Löcher

Um das Problem dauerhaft zu beseitigen, haben wir die Dehlya beim Spezialisten Peter Wrede sanieren lassen. Dabei wurde das geschädigte Laminat mittels Sandstrahlen abgetragen und das Unterwasserschiff anschließend mit osmoseresistenten Vinyl esterharzen und einer Epoxidsperrschicht neu aufgebaut. Dadurch wurden alle alten Osmosenester entfernt und ein erneutes Eindringen von Feuchtigkeit verhindert.

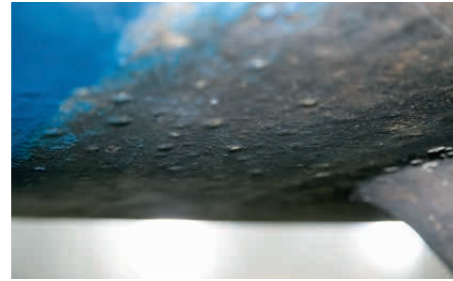
Das Unterwasserschiff war eine der absehbaren Baustellen, obwohl der Voreigner das Boot mit einer neuen Schicht Antifouling aufgehübscht hatte und wir bei der ersten Besichtigung keine verräterischen Buckel entdecken konnten. Doch kaum war das Boot vom nicht mehr fahrtüchtigen Trailer gehoben, geriet der Befund eindeutig: Osmosebefall. Im Bereich der Auflagen waren deutliche Bläschen zu sehen.

1 Nur im Bereich der Auflagen sind deutliche Buckel zu erkennen, das restliche Unterwasserschiff ist scheinbar makellos

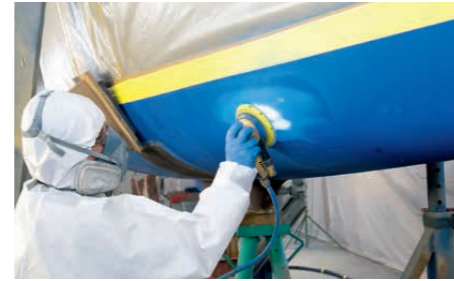
2 Erst wenn das Antifouling bis aufs Gelcoat abgeschliffen wird, werden vorhandene Schäden sichtbar. In unserem Fall ...

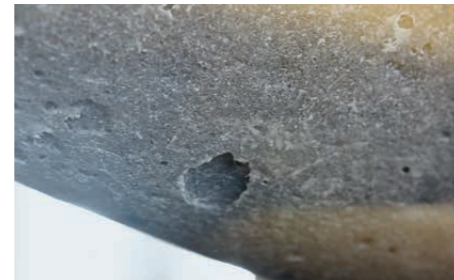
5 ... mit kleinen Kratern übersät. Größere Lunken sind ebenfalls erkennbar. Es sind Lufteinschlüsse aus der Fertigung

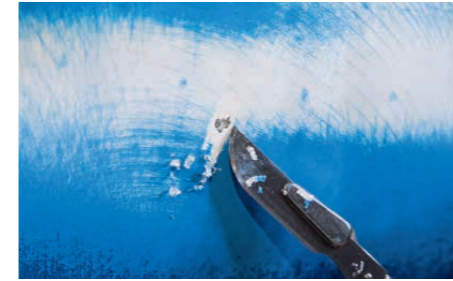
3 ... zeichnen sich die Osmoseblasen als Täler ab, da sie ausgetrocknet und eingefallen sind. Leichter Druck lässt sie platzen

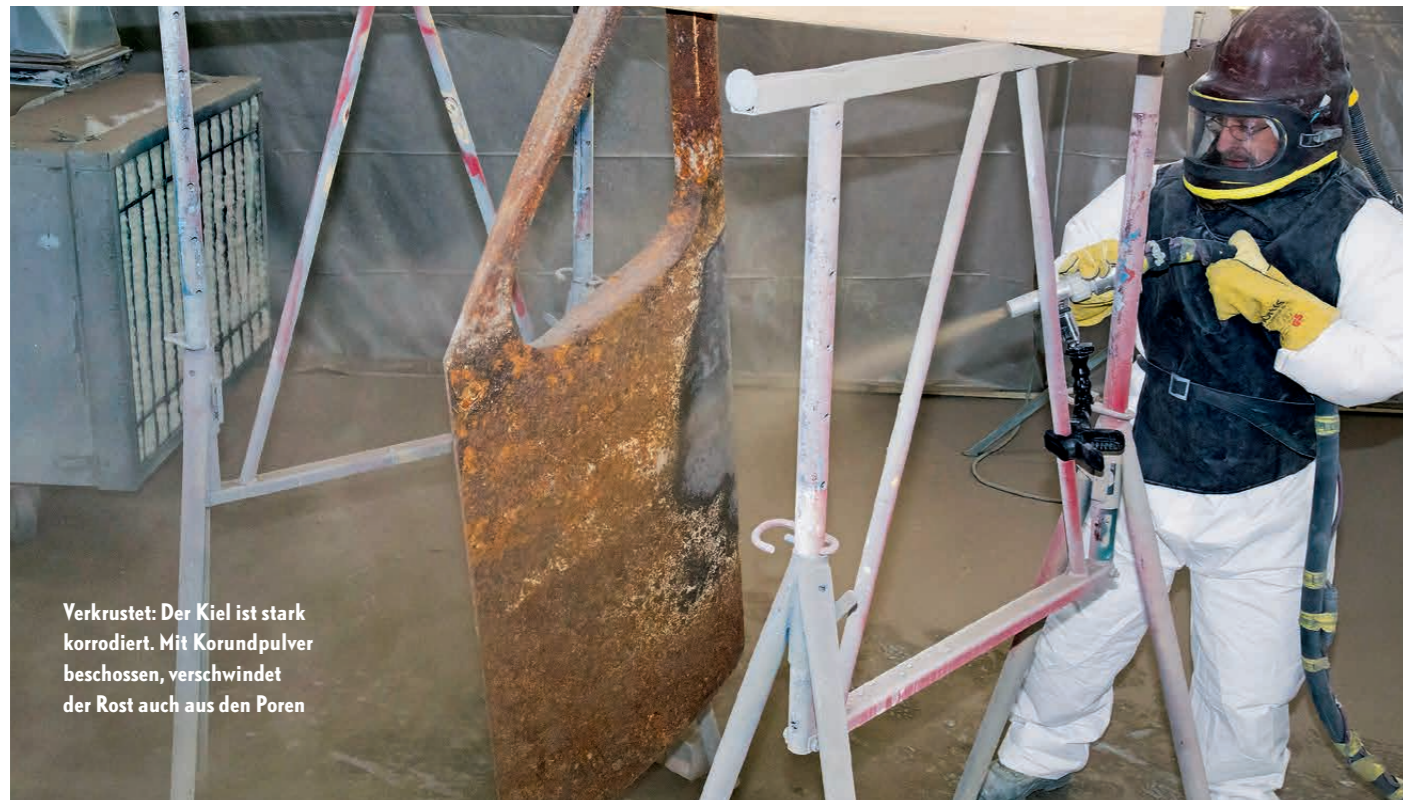
Verkrustet: Der Kiel ist stark korrodiert. Mit Korundpulver beschossen, verschwindet der Rost auch aus den Poren

Um die Korrosion nachhaltig zu stoppen, muss der Rost vor der Versiegelung vollständig entfernt werden. Am schnellsten und sichersten gelingt das im Trockenstrahlverfahren. Eine gute halbe Stunde brauchten die Profis von Peter Wrede, um den rostigen Klumpen in blankes Metall zurückzuwandeln. Anschließend folgte eine Schicht Epoxidprimer; sie schützt das Metall vor der sofort einsetzenden Flugrostbildung.
