Sanierungsfall ...

... oder Prophylaxe? Nach dem Erstbefund Osmoseschäden im Unterwasserschiff stellt sich die Frage, wie sich die Substanz einer Yacht wieder herstellen oder langfristig schützen lässt. Um eine Antwort zu finden, setzen die Experten von Peter Wrede Yacht Refits auf eine genaue Feststellung des Ist-Zustandes, auf dem dann die nächsten Schritte aufbauen. Jan Kuffel beschreibt verschiedene Szenarien.

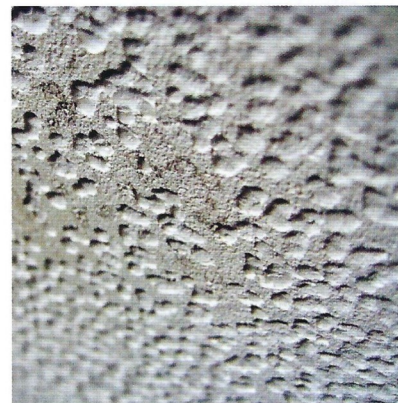
Nach dem Strahlen zeigt die Gelcoatoberfläche eine deutliche und kraterähnliche Struktur und bildet so einen guten Haftgrund für den folgenden Schichtaufbau.

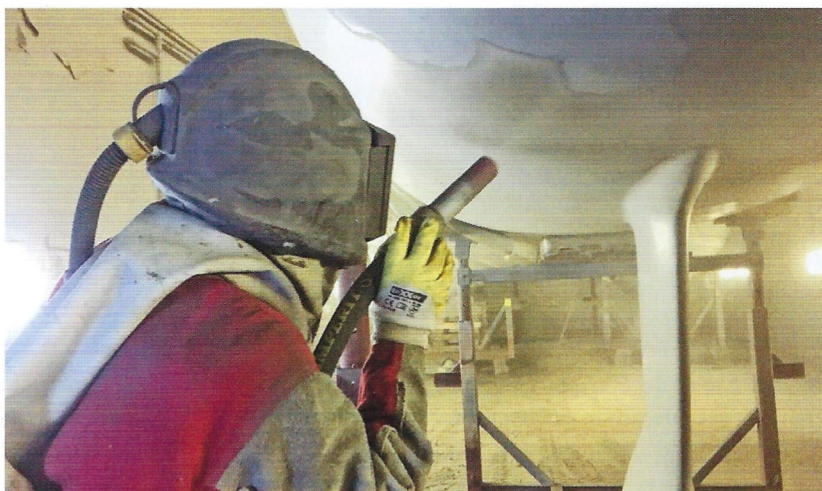
Durch Strahlen lassen sich Altanstriche effizienter und deutlich schneller entfernen als durch Schleifen von Hand, Osmosenester treten so eindeutig zutage. Für einen schonenden Abtrag ist Erfahrung nötig.

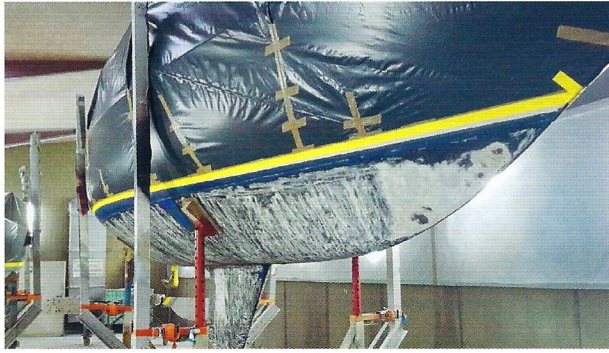
Vor dem Beginn der Sanierungsarbeiten wird die Yacht bis auf das Unterwasserschiff in stabiler Folie verpackt, sie schützt vor Strahlgut und Sprühnebel beim Spritzen.

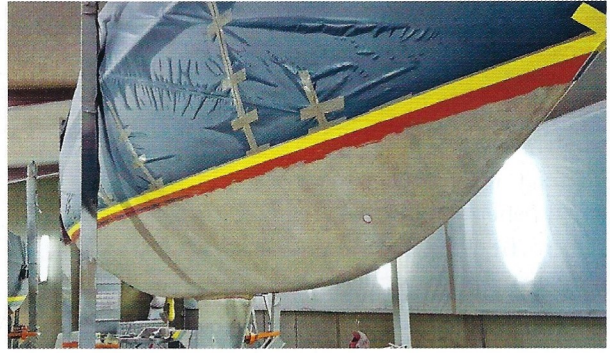
Durch Strahlen wurde das Unterwasserschiff von allen Altanstrichen und dem Gelcoat befreit, bis das Laminat komplett freiliegt.

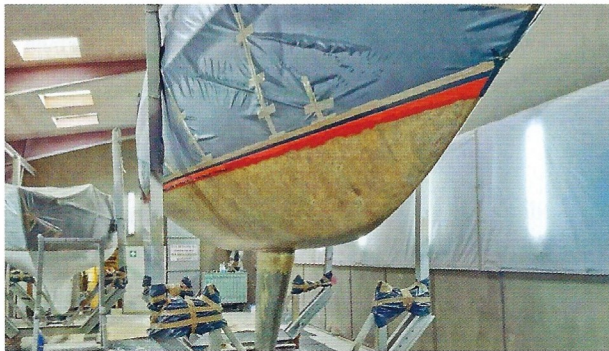
Die Oberfläche eines von Osmose befallenen Unterwasserschiffes nach dem kompletten Strahlen, die tiefen Nester wurden ausgebohrt.

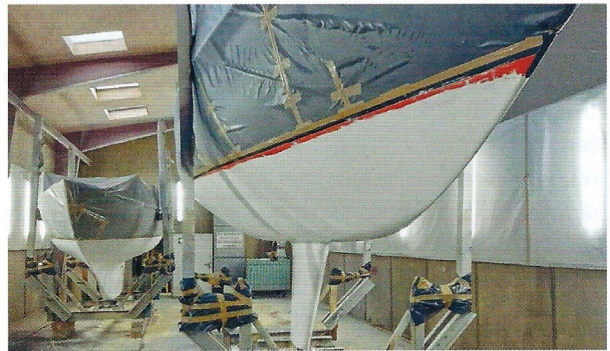
Mit Vinylesterharz wird neues Glasfaserlaminat aufgebracht, um die strukturelle Festigkeit des Rumpfes wiederherzustellen.

wird zunächst Vinylester-Kleberharz in die durch das Strahlen aufgeraute Oberfläche eingearbeitet, um eine optimale Haftung auf dem vorhandenen Laminat zu erzielen. Anschließend wird die komplette Oberfläche mit neuem Vinylester-Glasfaserlaminat in zwei Schichten auflamiert, dies stellt die strukturelle Festigkeit des Rumpfes wieder her.

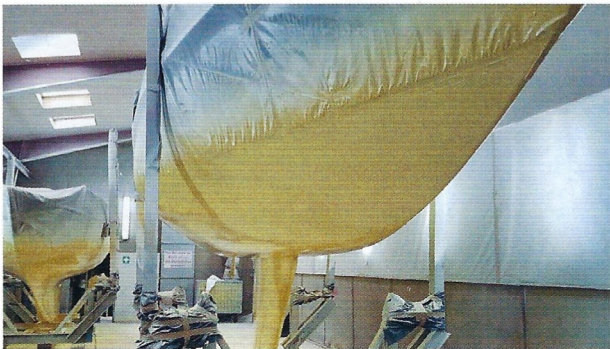
400 Mikrometer aufgespritztes Epoxidharz vervollständigen als effektive Dampfsperre den „Osmose-Schutzmantel“.

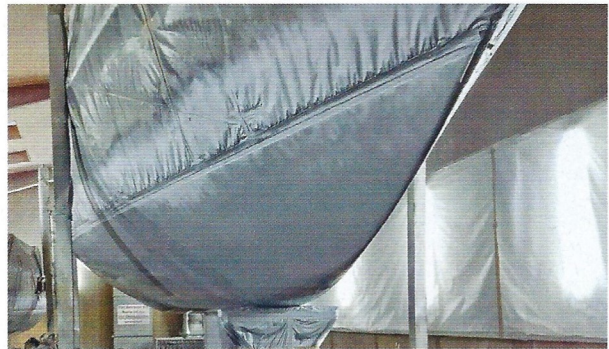
Ein zusätzlich aufgespritzter Vinylestersealer bildet den sicheren Haftgrund für die folgenden Antifoulinglagen.

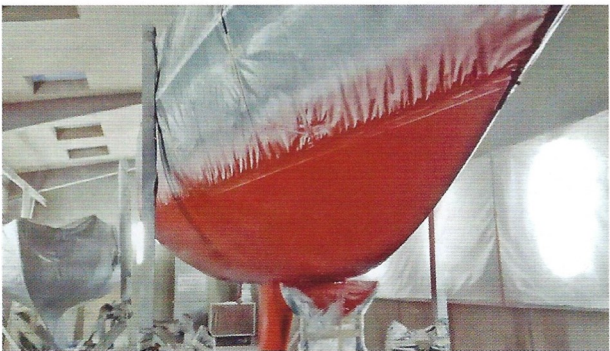
Nun wird eine Indikatorschicht gespritzt, um den Antifoulingabtrag kontrollieren zu können. So lässt sich der Zeitpunkt für einen Neuauftrag gut bestimmen.

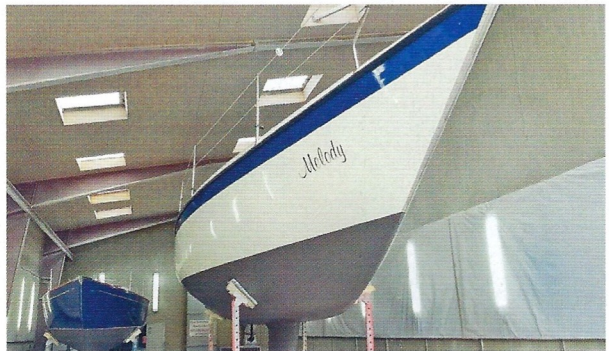
Nach der grundlegenden Sanierung ist das Unterwasserschiff wieder strukturell gesund und deutlich besser gegen Osmose geschützt als beim Stapellauf.
